FOTO APPLICATIVA

## ***Giunto in PVC per riprese di getto in platea***

Foto applicativa FA 13

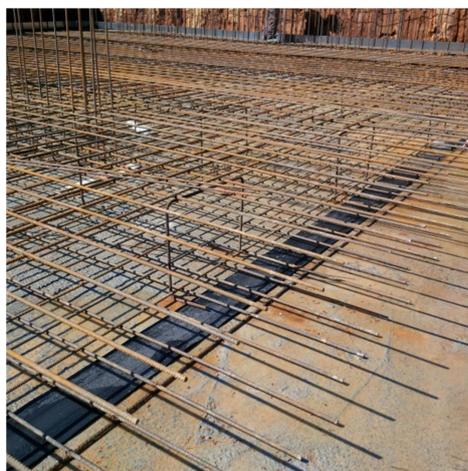
Applicare il giunto in pvc sul magrone, sotto i ferri di armatura, in corrispondenza della ripresa di getto che si andrà a realizzare

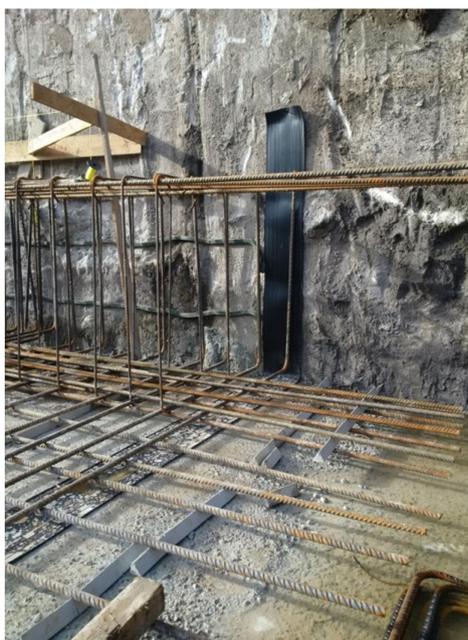
Il giunto deve essere risolto in verticale per dare continuità di impermeabilizzazione alla ripresa di getto

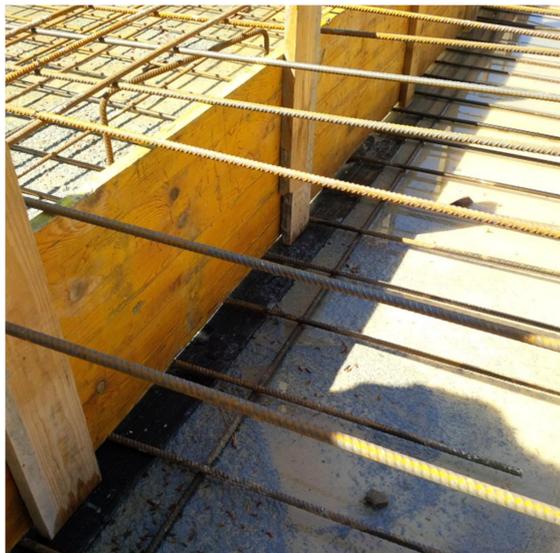
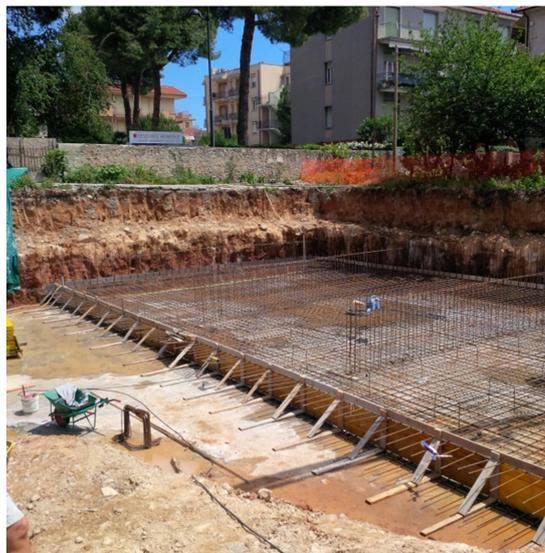
Predisporre i pannelli di armatura, in maniera tale che il giunto sia per metà annegato nel primo getto.

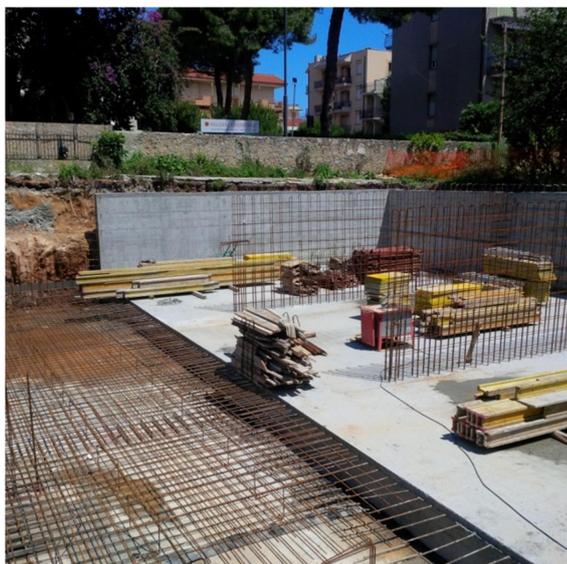
Vista dall'alto dopo il getto del primo tratto di platea.
